Plaka:	34*****1
Marka / Model:	AUDİ A8 3.0 TDI QUATTRO LONG / 2012
Yakıt / Şanzuman (Vites):	DİZEL / Otomatik
Tescil / İlk Tescil Tarihi:	09.10.2012 / 09.10.2012
Gelecek Muayene Tarihi:	24.02.2024
Kasa Tipi / Renk:	Otomobil / Sedan 5 Kapı / Gri
Şase / Motor:	WAU*****396 / CDT*****706
Motor CC / Motor Gücü	2967(cc) / 184(kw)
KM:	209.613
Paket:	PLUS
➤ KAPORTA / BOYA KONTROLLER ➤ HASAR KAYDI DURUMU* ➤ DIŞ EKSPERTİZ / ELEKTRONİK KONTROLLER ➤ MEKANİK ALT KONTROLLERİ ➤ MOTOR MEKANİK KONTROLLERİ ➤ Würth CO2 KAÇAK TESTİ ➤ KM SORGUSU* ➤ DİAGNOSTİK ➤ YOL YARDIM ➤ 1 AY 1000 KM MEKANİK GARANTİ TUR ASSIST	
İş Emri Başlama Zamanı: 15:10:28 / Bitiş Zamanı: 16:07:49	
İş Emri No: 413350-00107

EFT EKSPERTİZ HİZMETLERİ VE DANIŞMANLIK ANONİM ŞİRKETİ YENİBOSNA ŞUBESİ

DIŐ EKSPERTİZ / ELEKTRONİK KONTROLLER

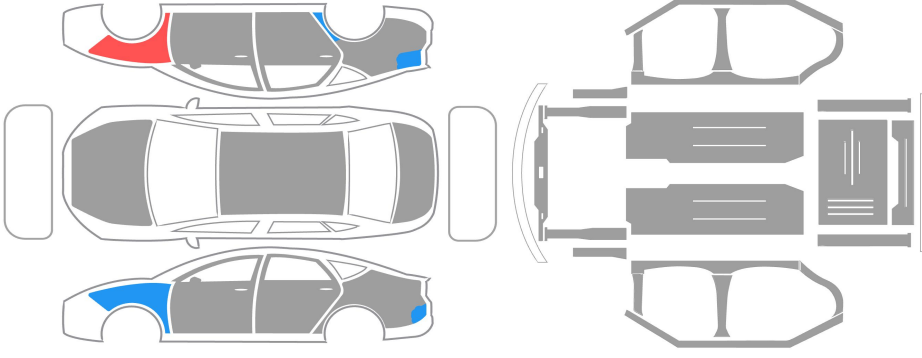
Kaporta / Boya	: Orijinal	: Boyalı(1)	: Lokal Boyalı(2)	: Değişen(1)
KONTROL NOKTASI	?	NOTLAR		
> Tavan	ORIJINAL	[90 - 120]		
> Kaput	ORIJINAL	[90 - 120]		
> Sol Ön Çamurluk	BOYALI	[150 - 700]	Sökme, Takma Ayar İşlemi Var,	
> Sol Ön Kapı	ORIJINAL	[90 - 120]		
> Sol Arka Kapı	ORIJINAL	[90 - 120]		
> Sol Arka Çamurluk	LOKAL B.	[90 - 600]		
> Sol Orta Direk	ORIJINAL	[50 - 80]		
> Sol Ön Direk	ORIJINAL	[50 - 80]		
> Sol Üst Direk	ORIJINAL	[90 - 120]		
> Sol Arka İç Direk	ORIJINAL	[50 - 80]		
> Bagaj	ORIJINAL	[90 - 120]		
> Havuz Sacı	Plastik/Karbon			
> Arka Panel	ORIJINAL			
> Sağ Arka Çamurluk	LOKAL B.	[90 - 900]		
> Sağ Arka Kapı	ORIJINAL	[90 - 120]		
> Sağ Ön Kapı	ORIJINAL	[90 - 120]		
> Sağ Ön Çamurluk	DEĞİŞEN	[50 - 70]		
> Sağ Ön Direk	ORIJINAL	[50 - 80]		
> Sağ Orta Direk	ORIJINAL	[50 - 80]		
> Sağ Üst Direk	ORIJINAL	[90 - 120]		
> Sağ Arka İç Direk	ORIJINAL	[50 - 80]		
> Ön Panel	Plastik/Karbon	Plastik Parça,

> Sol Ön Şasi	ORIJINAL			
> Sağ Ön Şasi	ORIJINAL			
> Sol Tüfek Sacı	ORIJINAL			
> Sağ Tüfek Sacı	ORIJINAL			
> Sol Arka Şasi	ORIJINAL			
> Sağ Arka Şasi	ORIJINAL			
> Sol Taban Sacı	ORIJINAL			
> Sağ Taban Sacı	ORIJINAL			
> Sol Marşpiyel	Plastik/Karbon	Plastik, Karbon Ölçüm Yapılmadı,		
> Sağ Marşpiyel	Plastik/Karbon	Plastik, Karbon Ölçüm Yapılmadı,		
Detay: Aracın Muhtelif Yerlerinde Ezik ve Çizikler Var,

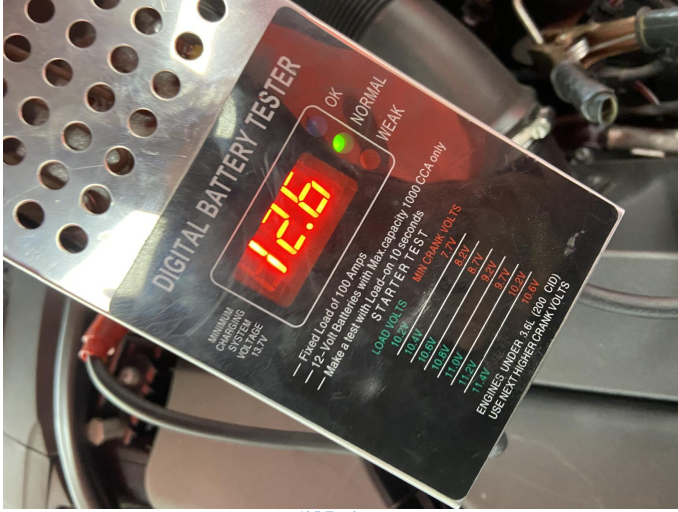
KONTROL NOKTASI	?	NOTLAR
› Hava Filtre Kabin Kontrolü	✓	
› Motor Isı ve Ses İzolasyonu	✓	
› Enjektör Kontrolü	✓	
› Yakıt Sistemi Sızdırmazlık Kontrolü	✓	
› Yağ Soğutucusu	✓	
› Turbo Kontrolleri	✓	
› Turbo Intercolli Kontrol	✓	
› Direksiyon Pompa Kontrolleri	✓	
› V Kayışı Görünen ve Kasnak	✓	
› Fren Hidroliği	✓	
› Motor Buharı / Üfleme	✓	
› Motor Su Sızdırmazlığı Kontrolü (Termostat Gövdesi)	✓	
› Antifriz Derece	✓	[-25°C]
› Motor Yağı Seviyesi	-	
› Soğutma Fanları	✓	
› Motor Su Radyatörü ve Paneli	✓	
› Klima Radyatörü ve Klima Boruları	✓	
› Motor Yağ Sızdırması	✓	
› Motor Elektrik Tesiata	*	Araç çalıştırılırken marş motoru ses yapıyor (volan ve marş dişlisini kontrol ettiriniz)
› Akü Testi	✓

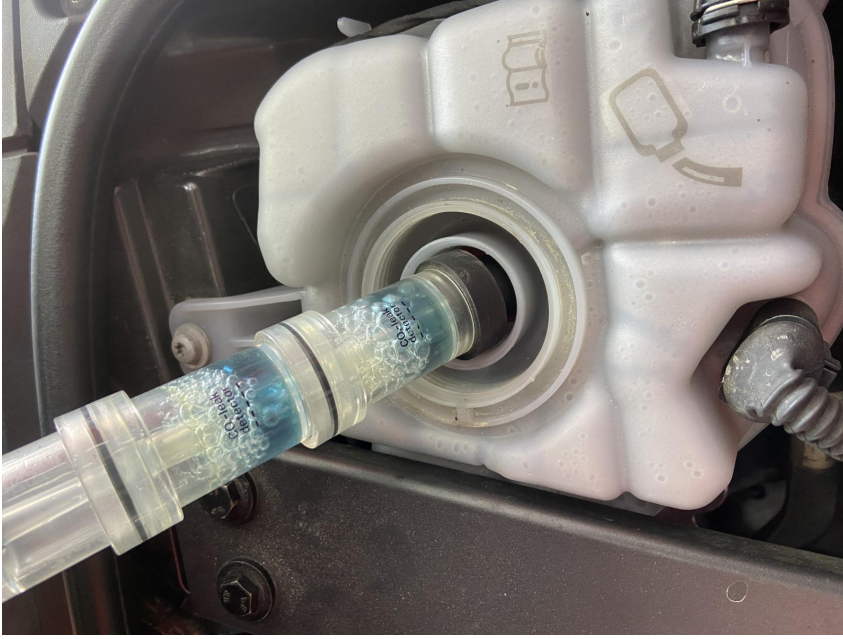
Kaçak Testi Kontrolü

CO2 Kaçak testi yapıldı. Test sonucu normaldir.
